## RESTAURATION D'UNE COUR ET TRABOULE 12 rue Saint Jean à Lyon (69005)

Marché privé : copropriété représentée par URBANIA LYON  
100 m2(cour et traboule)  
Travaux + étude : 494.000 Euros T.T.C .  
Phase : chantier (livraison prévue fin juillet 2011)

DETRY&LEVY, architecte mandataire, responsable, Nicolas DETRY, architecte du patrimoine  
Sondages stratigraphiques, FLORENCE CREMER, conservatrice de peintures murales  
Ingénieur structure: Didier PIERRON, DPI Structure, responsable, Jacques ZOZ  
Economiste: Joël JERMER  
Travaux : consolidation de l'escalier en pierre, nouvelle coursive en verre pour accéder aux appartements, réfection des façades et du sol de la cour.

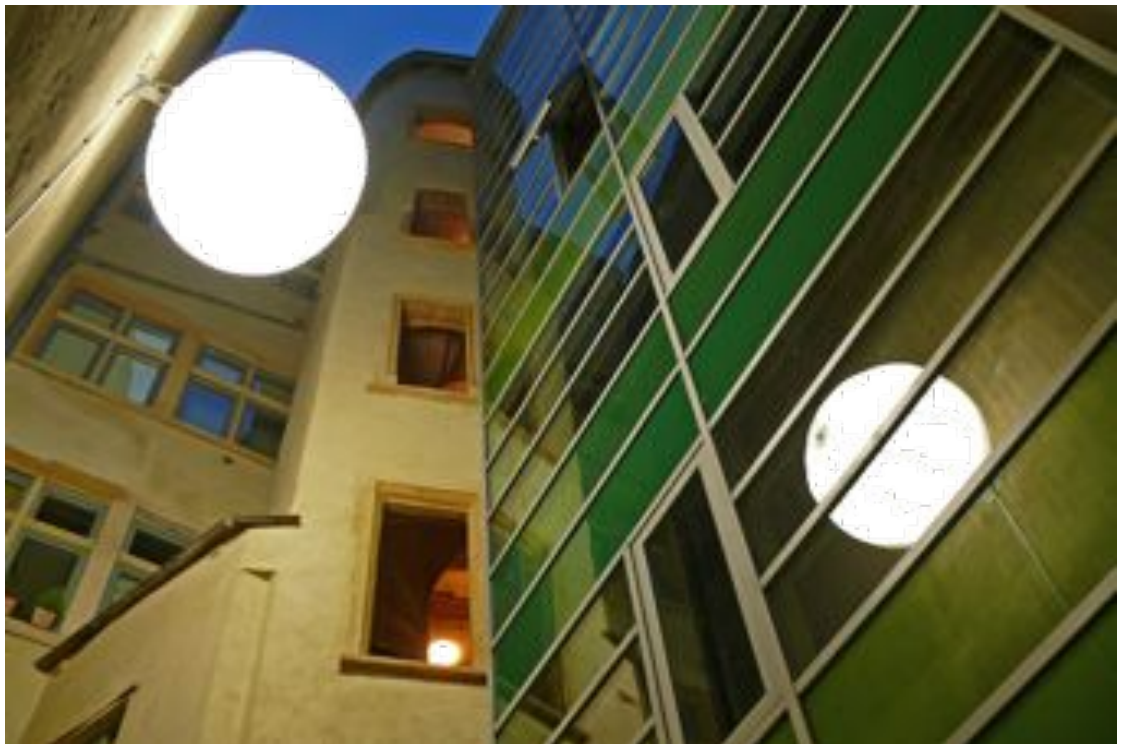
Mise en lumière  
de la cour

Le sol de la cour a été rétabli à son niveau d'origine et restauré en Cocciopesto et dalles de pierre de Villebois. Les éléments parasites jugés incompatibles ont été éliminés afin de rétablir le volume des baies d'origine (en RDC). Les meneaux et traverses rétablis ont été réalisés en pierre de taille. La couleur des nouveaux enduits privilégie un maximum de luminosité. La cour actuellement très sombre est mise en valeur par un projet d'éclairage spécifique et innovant basé sur la lumière diffuse.

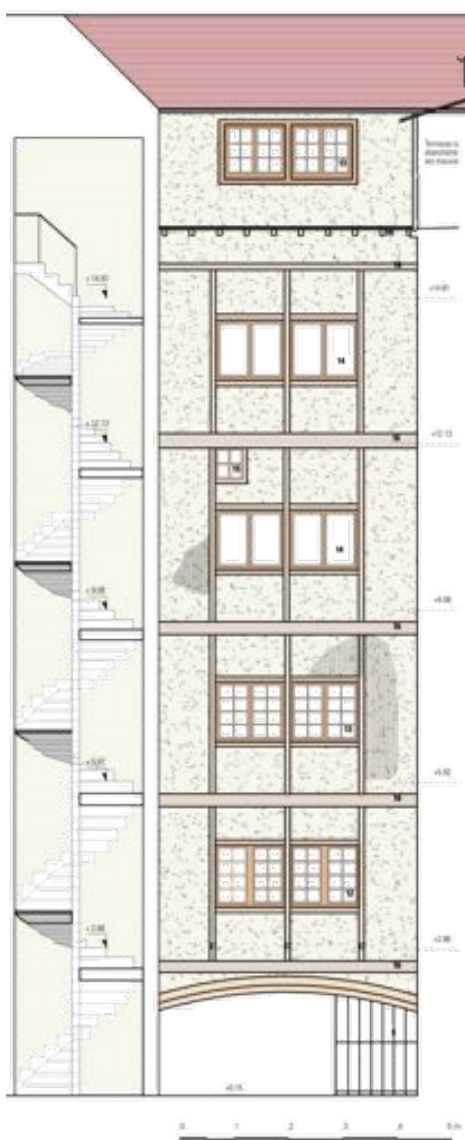
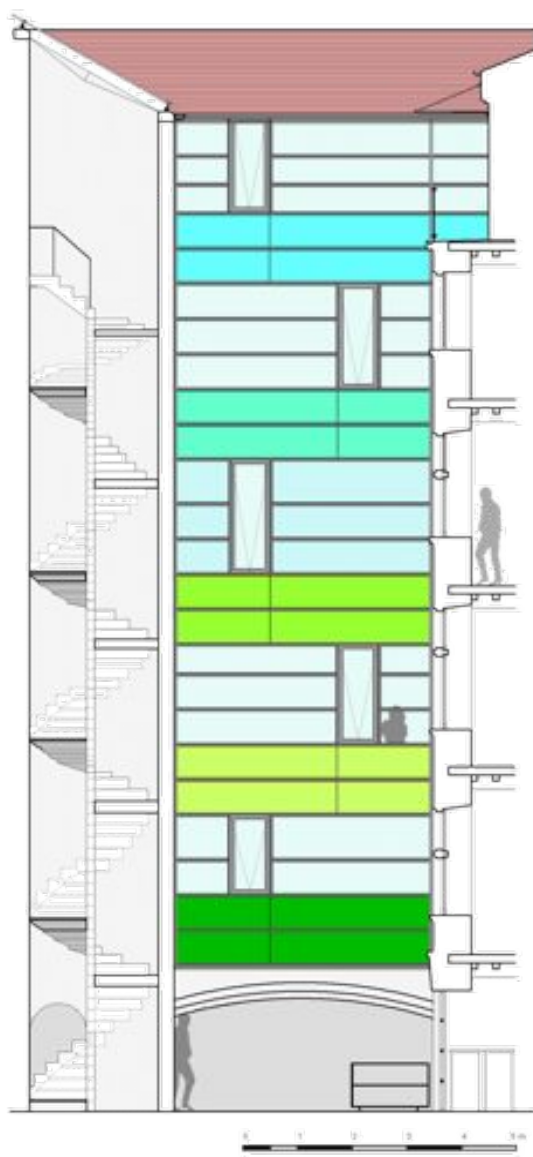
Façade sur courside  
état existant et  
état projeté

La façade Nord en pans de bois avait été ajouté au XIXème siècle de façon inesthétique. Cette dernière était posée sur une voûte d'arêtes de plan oblong. Par manque d'entretien, remaniements successifs, problèmes d'humidité et de pollution, l'ensemble de cette cour était dans un état de dégradation avancé avec des questions de stabilité importantes.

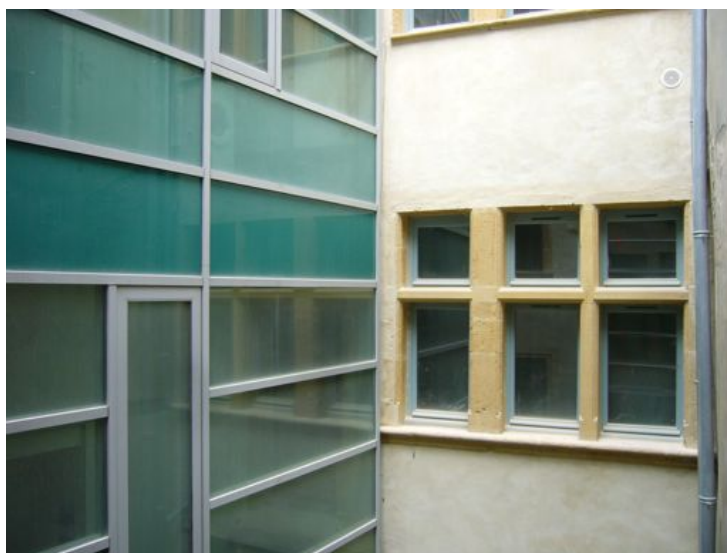
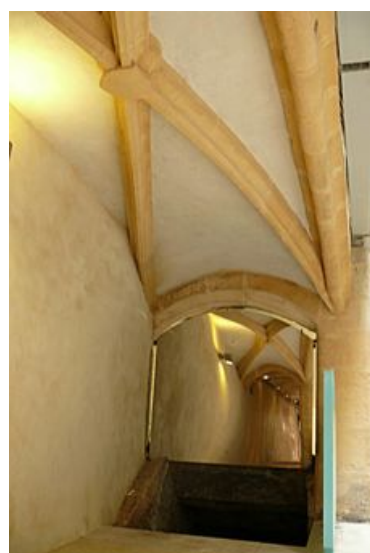
Nouvelles façade en  
verre coloré et  
voûte restaurée

Les travaux réalisés concernent la reprise en sous-œuvre de l'escalier à vis en pierre dont les seize premières marches étaient claquées au niveau du noyau, la coursive Nord en pans de bois a été entièrement démontée (présence de mэрule), assainie et remplacée par une nouvelle façade en verre coloré.

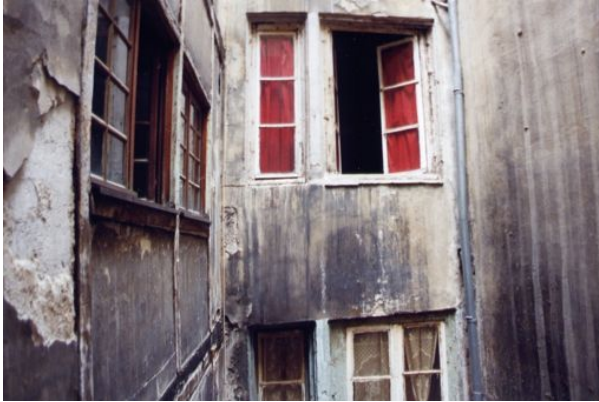
Etat de la façade  
avant les travaux

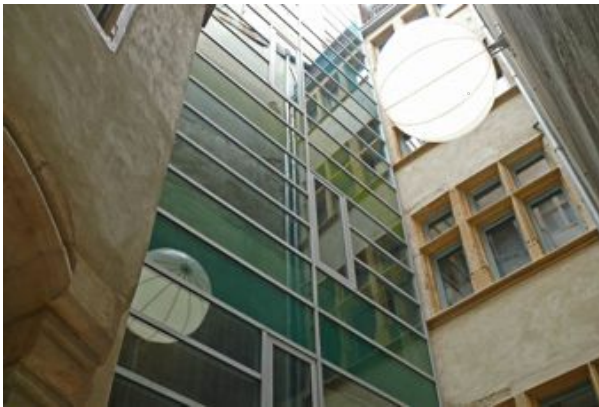
La nouvelle façade  
en verre coloré

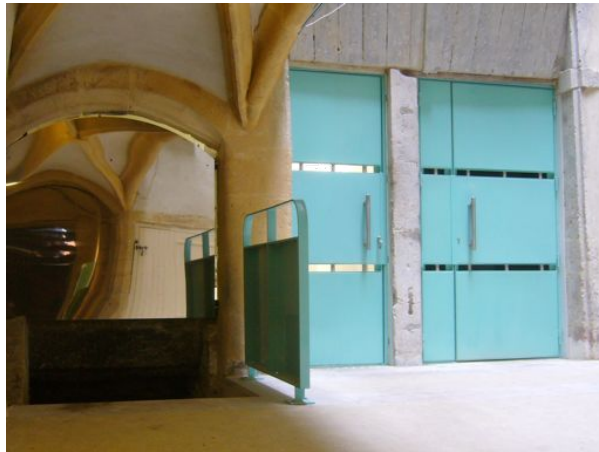
Nouvelle porte dans  
la cour

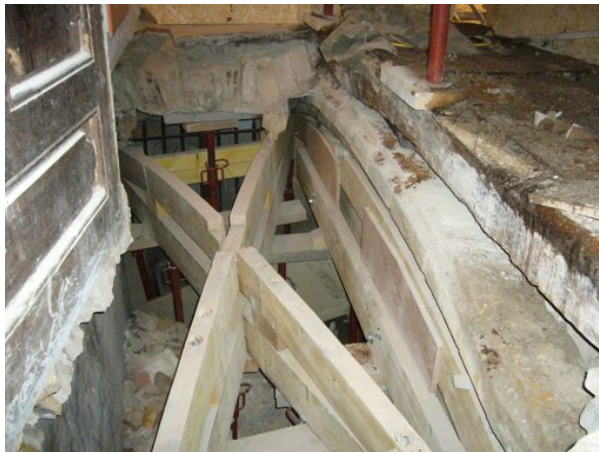
Restauration de la voûte

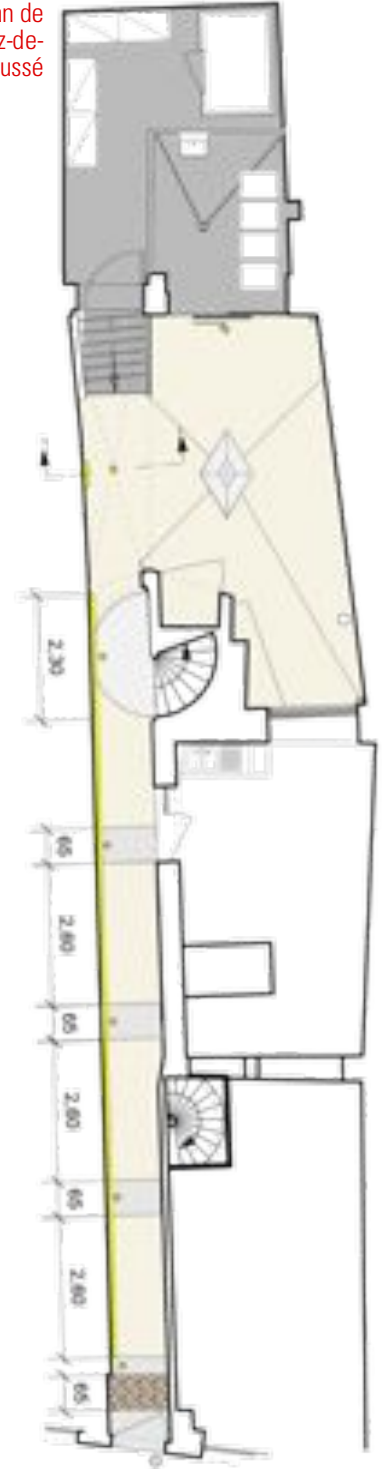
Plan de  
Rez-de-  
Chaussé

PLAN REZ-DE-CHAUSSE  
(cour + couloir) 1/100
